इंजीनियरिंग
की खामी

सिक्सलेन ब्रिज पर 120 डिग्री का कर्व होने और वाहनों की स्पीड ज्यादा होने से हर महीने 4-5 एक्सीडेंट गांधी नगर ब्रिज पर फिर हादसा, 40 फीट नीचे गिरे बाइक सवार की मौत, एक्सपर्ट बोले- 6 लेन की जगह 4 लेन करने से ही रुकेंगे हादसे

हादसों
का
ब्रिज

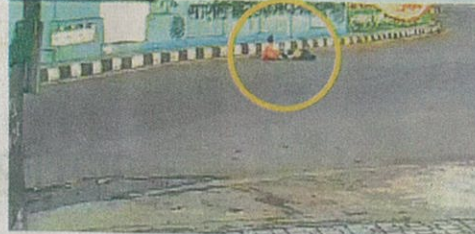
सीसीटीवी कैमरे में कैद हुई घटना, राहगीर गुजरते रहे, पुलिस ने अस्पताल पहुंचाया

घटना का वीडियो भी सामने आया है। दोनों युवक ब्रिज से गिरते हुए दिखाई दे रहे हैं। रास्ते से गुजर रहे लोग उन्हें देखकर निकलते गए। एक बाइक सवार रुका, लेकिन युवकों के पास नहीं पहुंचा। डेढ़ मिनट बाद एक ऑटो चालक ने पुलिस को फोन लगाया। कुछ देर बाद पुलिस पहुंची और उन्हें अस्पताल पहुंचाया।
